TENDINITIS CÁLCICA DEL TENDÓN INFRAESPINOSO

INFRASPINATUS CALCIFIC TENDINITIS

CASO CLÍNICO

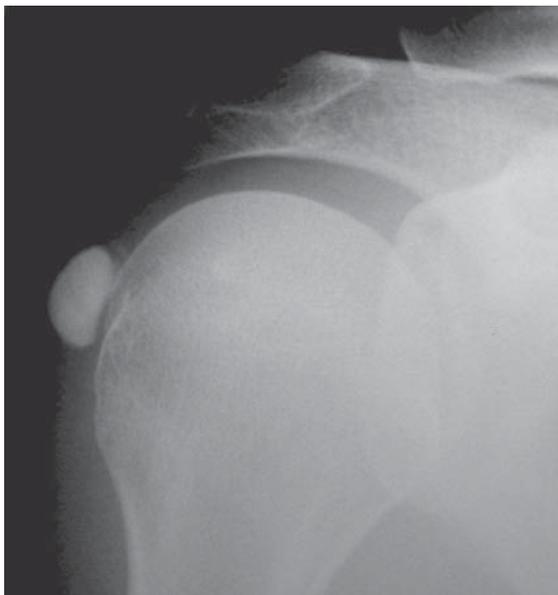
FIGURA 2.-
Rx. hombro en
rotación interna.
Se aprecia la
calcificación en
partes blandas

Se realizan radiografías en ambas rotaciones, que muestran que dicha imagen corresponde a una calcificación en partes blandas. Se descarta patología del supraespinoso por su ubicación (Figuras 2 y 3).

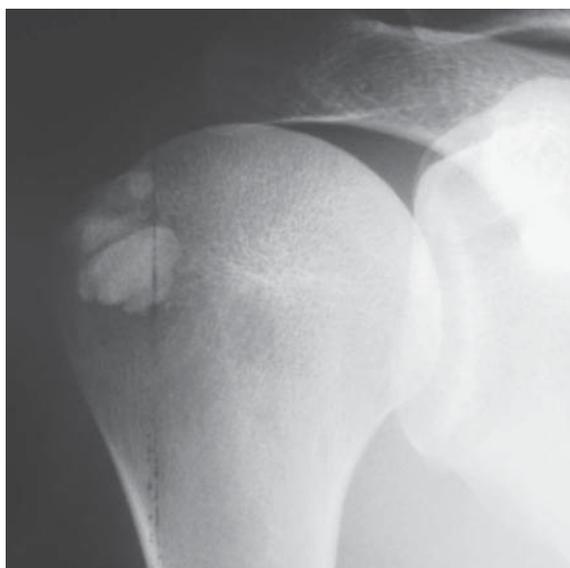
FIGURA 1.- Rx. hombro frente: calcificaciones en zona de troquíter

Paciente de mediana edad con dolor crónico en hombro derecho. Se realiza una Rx simple, donde se aprecia una imagen esclerosa en región medial del troquíter (Figura 1).

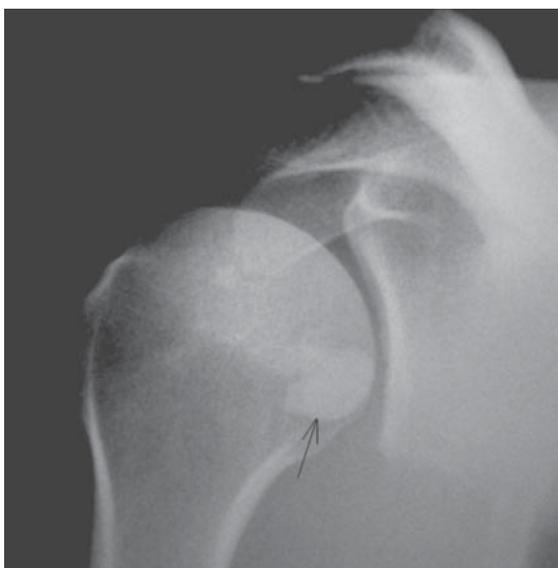
FIGURA 3.-
Rx. hombro en
rotación externa.
La calcificación se
desplaza
medialmente
